Technical Bulletin

DriveAlign® Spanrol T38192

GATES REFERENTIE:**T38192/K046PK1660****MERK:**

1.9 Tdi 8V

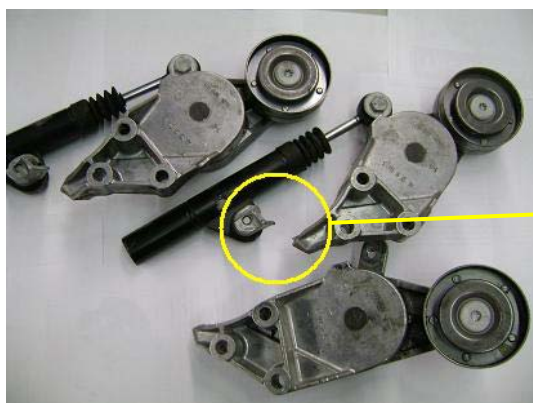
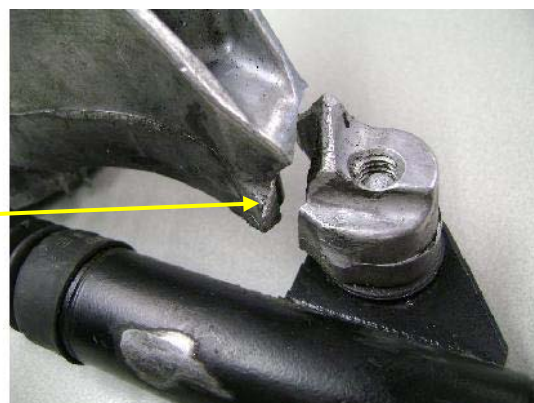
Verschillende falingen van bovenvermelde spanner hebben geleid tot garagebezoeken waarbij naar de oorzaak van de vroegtijdige storingen werd gezocht. Tijdens deze onderzoeken werd het niet goed functioneren van de OAP bewezen. Een OAP die niet behoorlijk functioneert, leidt tot abnormale riemtrillingen, met als gevolg dat de spannerarm scheuren vertoont en uiteindelijk zal afbreken door metaalmoeheid.(Fig. 1 en 2).

De steun zal altijd op dezelfde plaats breken (net boven de verbinding van de arm met de hydraulische demper).

De gebroken spannerarm is het gevolg van bovenmatige trillingen, niet de oorzaak!

Dit zijn hoofdoorzaken van de faling:

- Een versleten alternatorvrijlooppoelie (OAP)
- Een vaste schijf geïnstalleerd in plaats van een OAP
- Het gebruik van een OWC in plaats van een OAD

Aangezien de OAP niet meer functioneerde, kreeg de hydraulische spanner in al deze gevallen te maken met abnormale trillingen in de aandrijving, met metaalmoetheid tot gevolg.

De OAP is een slijtage-onderdeel, waarvan de werking regelmatig moet worden gecontroleerd. Vervang de alternatorschijf met het voorgeschreven onderdeel van Gates.

Voer de installatie uit volgens de OE voorgeschreven instructies.

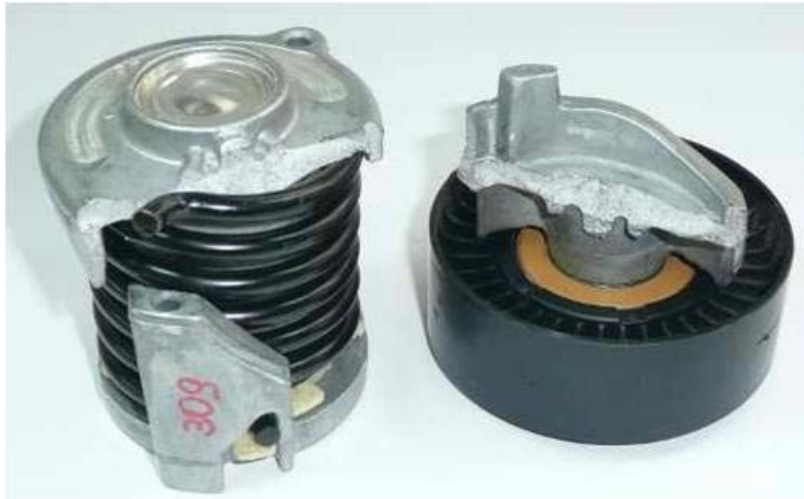
Fig. 3

Ook in andere gevallen hebben versleten/geblokkeerde OAPs geleid tot faling van de spanner (Fig. 3).

Conclusie: de moderne hulpaandrijving is een systeem waarin alle onderdelen van elkaar afhankelijk zijn. De gefaalde T38192 is het gevolg van een storing/defect elders in de hulpaandrijving.
